# Réhabilitation solutions bois

COLLECTION  
Retour d'expériences<sup>©</sup>

**CNDB**  
LE BOIS AVANCE.

## Quartier "La Nacelle" à Corbeil-Essonnes (91)

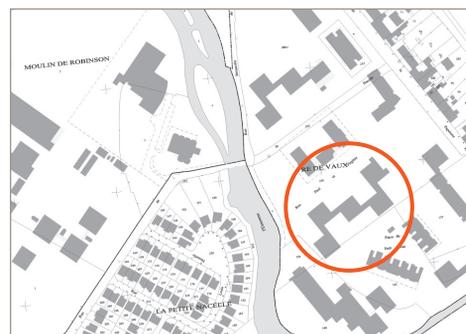
Plan cadastral, terrain de 6 959 m<sup>2</sup>, sis rue Bernardin de Saint-Pierre, Quartier La Nacelle à Corbeil-Essonnes.

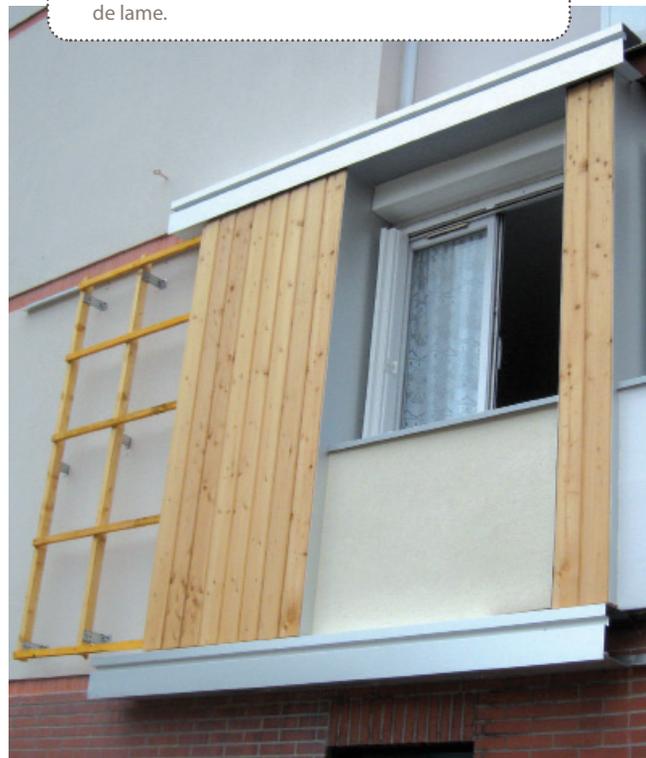
Réalisation d'un prototype par le façadier permettant de caler tous les détails de pose, de raccord sur l'existant et de constater que l'essence choisie en bardage ne convenait pas.

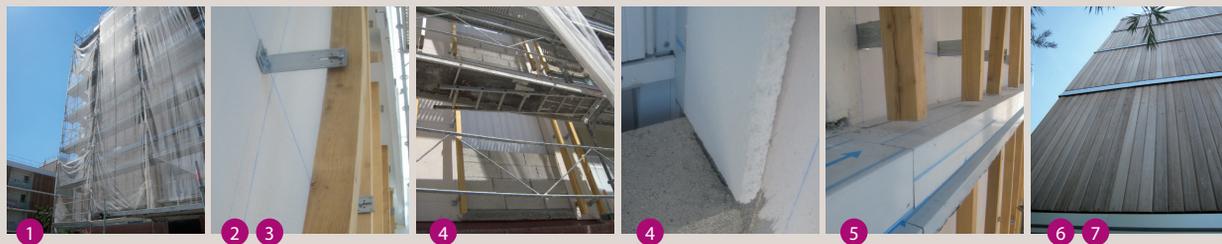
- 1\_ Préparation de chantier, montage des échafaudages, mise en place des protections
- 2\_ Traçage des niveaux pour fixation des équerres
- 3\_ Mise en place de l'ossature secondaire bois, réglage de l'ensemble pour l'aplomb avant fixation définitive

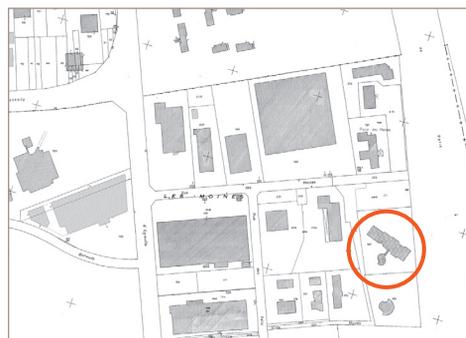
Plan cadastral, sis 2 place des Moines à Nemours.

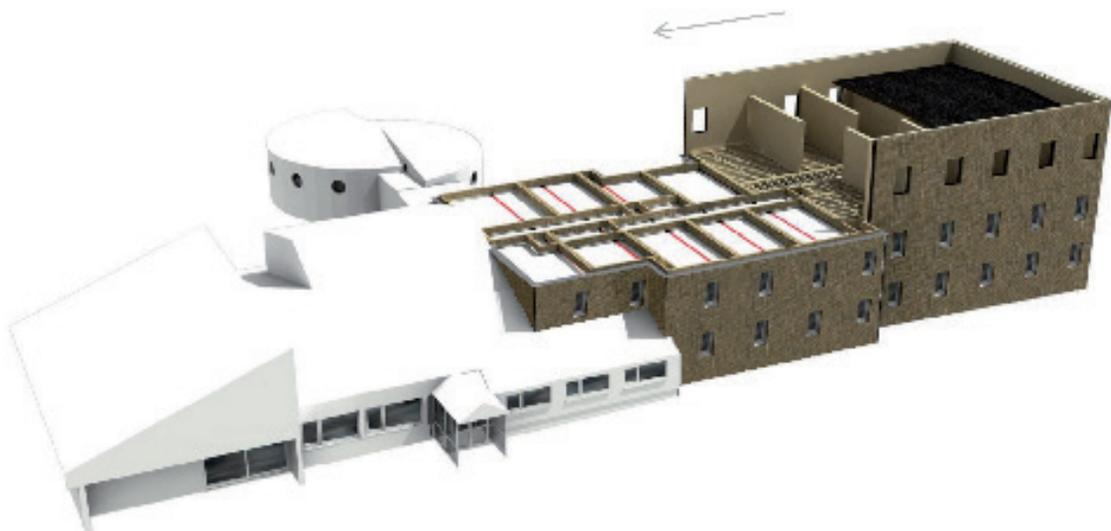
Vue d'ensemble du projet, avec les différentes étapes de mise en œuvre. Les traits en rouge représentent les murs refends des niveaux inférieurs.

« Dans un premier temps, nous avons posé les poutres BLC sur des ferrures intermédiaires fixées aux voiles béton des refends inférieurs au travers de l'étanchéité reprise et sur les acrotères directement. Puis, il y a eu la pose des caissons planchers isolés, des murs extérieurs, des murs de refends qui stabilisent l'ensemble, et celle des éléments de toiture et de couverture.

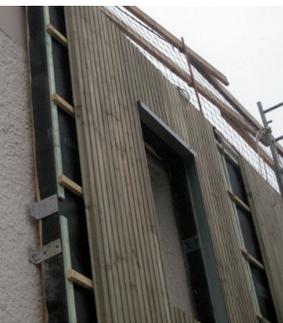
Fixation à mi-hauteur des panneaux par équerre afin de les reprendre sur le mur existant.

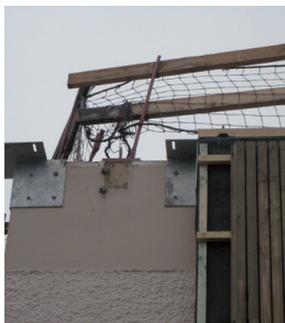
Ferrures fixées sur l'acrotère, en attente de recevoir les panneaux.

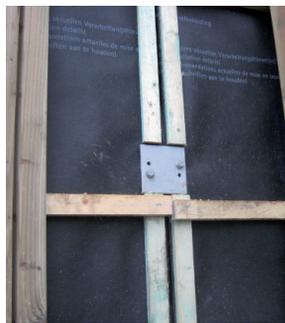
Liaison entre panneaux par platine se faisant sur la face extérieure du panneau. Puis 4 lames de raccord seront posées sur chantier.

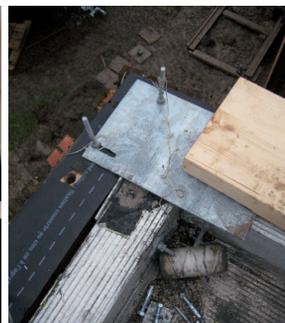
Ferrure mécano-soudée, reprenant les panneaux inférieurs et supérieurs. Calage de la lisse de ceinturage.

- Equerre filante servant d'appui et de niveau de référence, fixée en pied de mur, reprenant l'intégralité des charges verticales.
- Ferrures mécano-soudées fixées avec chevilles chimiques en tête d'acrotère, reprenant le haut des panneaux verticaux inférieurs, faisant la liaison avec les panneaux supérieurs de la surélévation.

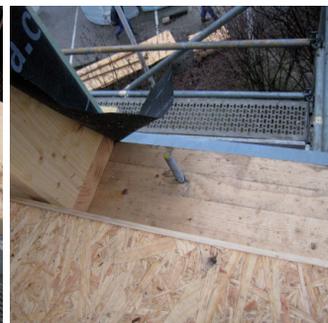
Plancher caisson et mur ossature posés sur la lisse de ceinturage, liaison par goujon en attente.

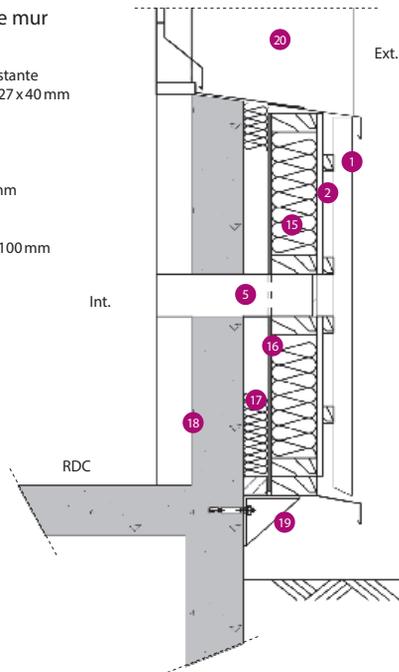
### Coupe verticale sur pied de mur Plan EXE Entreprise Poulingue

- Composition du mur sur façade existante
- 1\_Bardage bois vertical + tasseaux 27 x 40 mm + tasseaux 15 x 40 mm
  - 2\_Pare-pluie + OSB 9 mm
  - 5\_Complexe de ventilation
  - 15\_Montants bois 45 x 110 mm + isolation laine minérale 110 mm
  - 16\_OSB 9 mm + vide d'air 57 mm
  - 17\_Calfeutrement
  - 18\_Façade existante avec isolation 100 mm
  - 19\_Ferrure continue de départ
  - 20\_Caisson soudé acier prélaqué

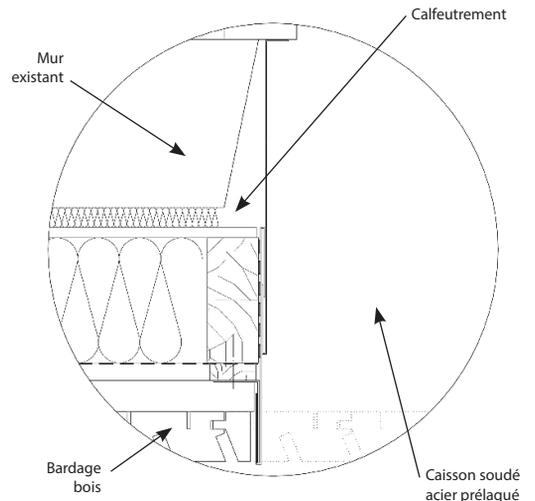
### Coupe horizontale sur menuiserie extérieure existante Plan EXE Entreprise Poulingue

Un jeu de calage de quelques centimètres est respecté entre le mur existant aux cotes variables et le mur manteau bois d'aplomb. Pour neutraliser l'air dans ce vide, des calfeutrements ont été réalisés par bande de laine minérale comprimée au pourtour des chevêtres d'ouverture, des entrées d'air et en périphérie des façades.

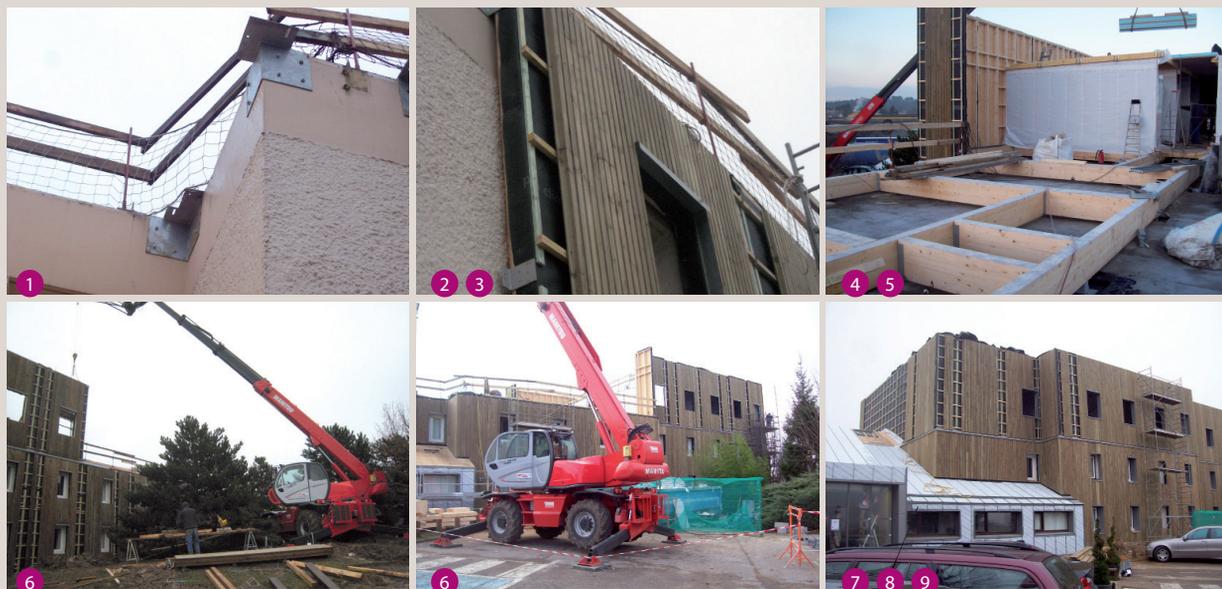
#### Phase 1 \_La nouvelle enveloppe de l'existant

#### Phase 2 \_La surélévation

- 4 \_Pose des poutres sur la couverture existante
- 5 \_Mise en place des planchers-caissons
- 6 \_Montage des murs extérieurs, refends et toiture en simultanément
- 7 \_Réalisation de l'étanchéité de couverture
- 8 \_Pose menuiseries PVC
- 9 \_Pour l'ensemble, pose des lames de bardage, jonction de deux panneaux et habillage de fenêtres.

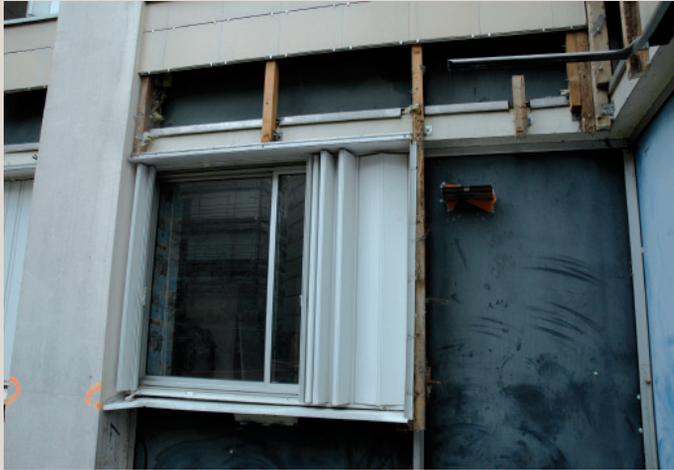
Panneaux de façade menuisés avec châssis aluminium et allège en panneaux amiante-ciment de 35 mm, posés entre dalles et poteaux béton.

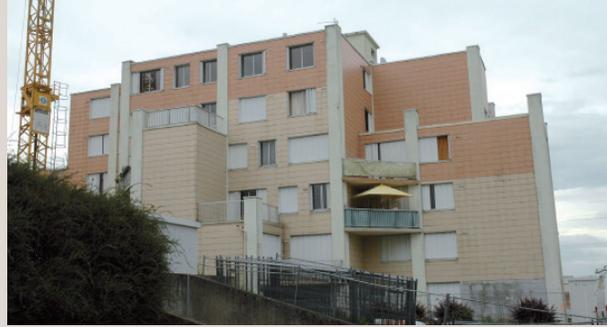
Façades avec ITE des années 80.

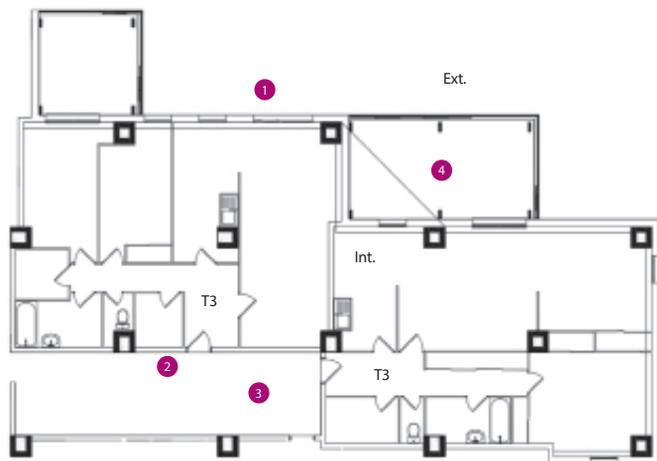
### Exemple de 2 logements T3

1. Nouvelle enveloppe bois déportée
2. Doublage du mur séparatif
3. Circulation
4. Extension de balcon en triangle

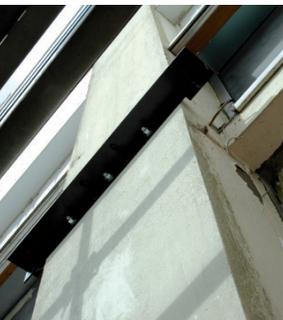
Fer cornière (platine de démarrage).

- Panneaux ossature bois horizontaux positionnés devant les poteaux béton venant se fixer à un fer cornière.
- La liaison entre panneaux se fait par une équerre de guidage et une fixation lardée depuis l'extérieur.
- Pour les joints verticaux et horizontaux entre panneaux, jeu de 2 cm rempli de laine de roche HD comprimée acceptant les déformations possibles.
- Raccord de l'étanchéité à l'air depuis l'intérieur.

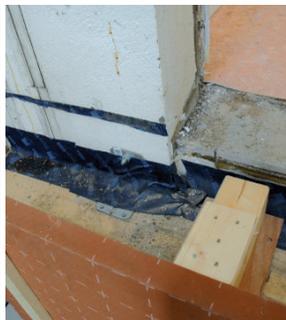
Calfeutrement des panneaux inférieurs par bande adhésive.

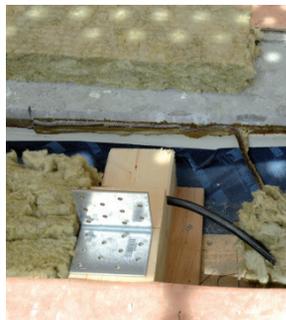
Installation de la laine de roche et de l'équerre de guidage qui sera glissée dans la réservation prévue dans le panneau supérieur.

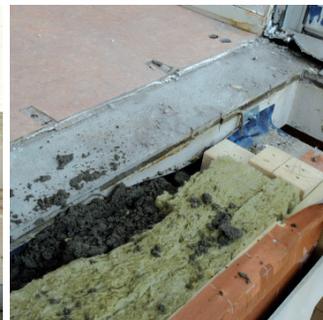
Le béton vient combler la réservation entre la laine de roche et la dalle existante. L'emprise de l'ancienne façade est à ce stade visible.

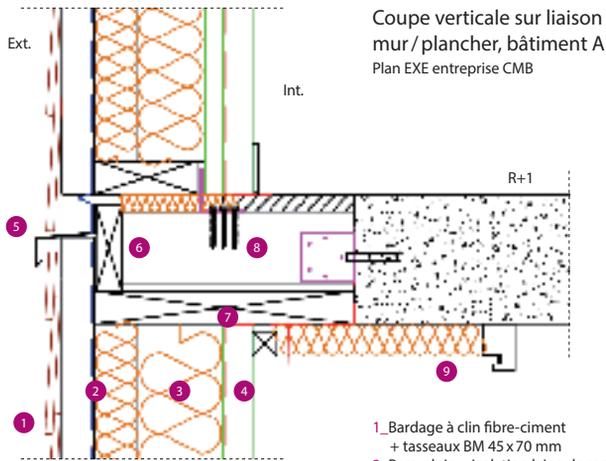
Coupe verticale sur liaison mur / plancher, bâtiment A  
Plan EXE entreprise CMB

- 1\_Bardage à clin fibre-ciment + tasseaux BM 45 x 70 mm
- 2\_Pare-pluie + isolation laine de roche 60 mm entre tasseaux
- 3\_Montant BM 45 x 120 mm + isolation laine de roche 120 mm + pare-vapeur
- 4\_Panneau lamibois 39 mm finition peinture
- 5\_Bavette de recouvrement
- 6\_Solive de rive BM 35 x 120 mm
- 7\_Lisse lamibois 45 x 345 mm
- 8\_Poutre BLC 90 x 100 mm entraxe 2 m, support d'équerre
- 9\_Coffre contreplaqué 10 mm + isolation laine de roche

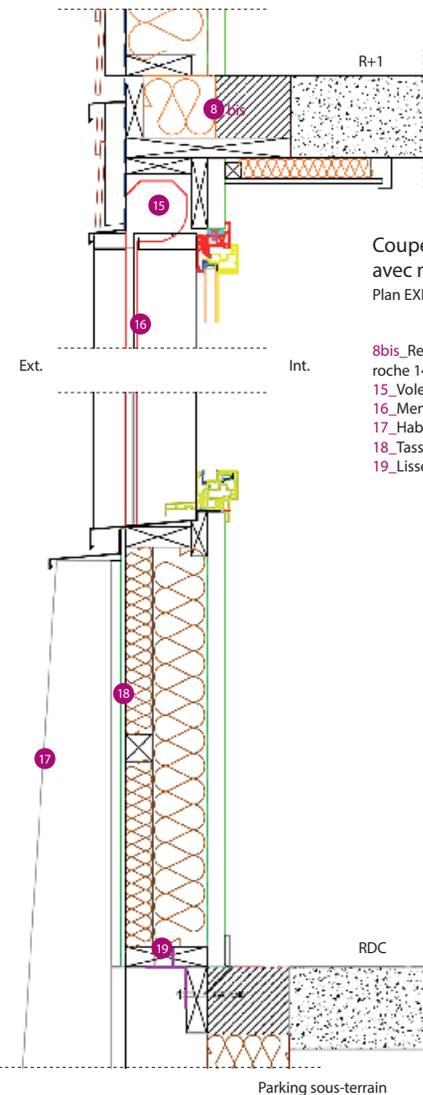
Coupe verticale sur mur avec menuiserie  
Plan EXE entreprise CMB

- 8bis\_Remplissage béton + isolation laine de roche 145 mm + raccord sol souple à l'existant
- 15\_Volet roulant électrique
- 16\_Menuiserie aluminium double vitrage
- 17\_Habillage panneau préfabriqué béton
- 18\_Tasseaux BM 20 x 45 mm + OSB 9,5 mm
- 19\_Lisse lamibois 45 x 180 mm

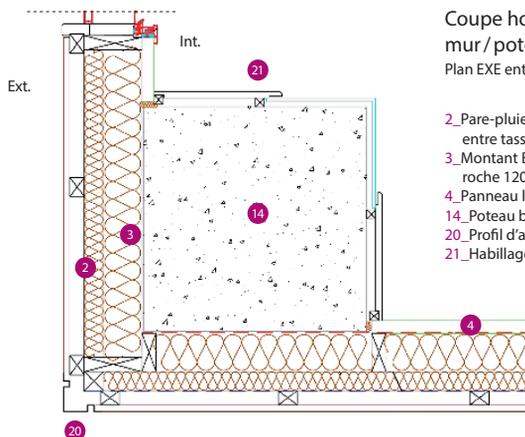
Coupe horizontale sur liaison angle mur / poteau  
Plan EXE entreprise CMB

- 2\_Pare-pluie + isolation laine de roche 60 mm entre tasseaux
- 3\_Montant BM 45x120 mm + isolation laine de roche 120 mm + pare-vapeur
- 4\_Panneau lamibois 39 mm finition peinture
- 14\_Poteau béton existant
- 20\_Profil d'angle en acier
- 21\_Habillage CTBX 18 mm

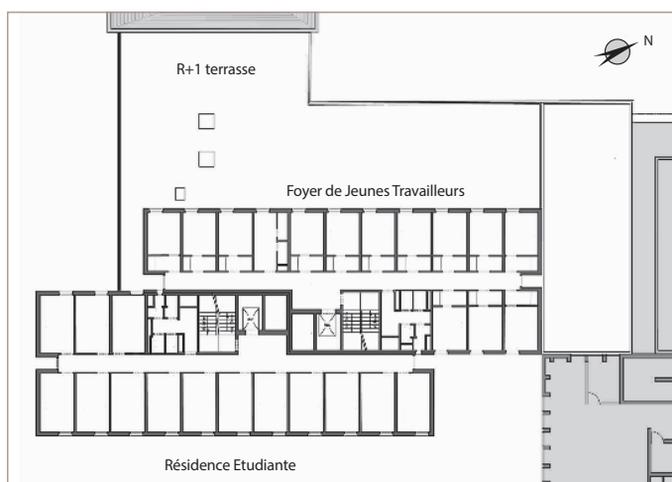
Plan état de l'existant, étage courant.

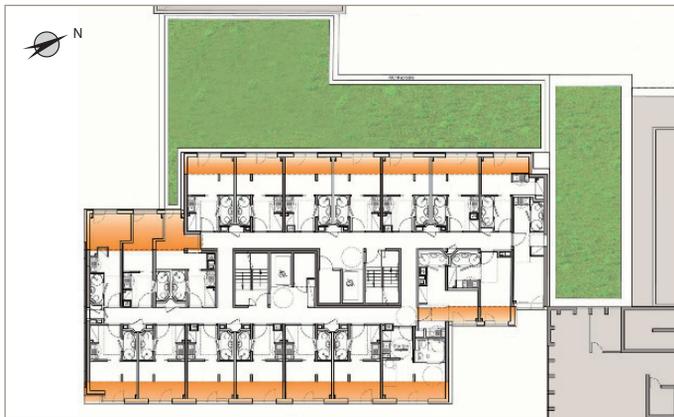
Plan après réhabilitation, étage courant.  
Extension des façades NO et SE de 1,60 m. Transformation de 3 chambres de 9 m<sup>2</sup> pour la création de 2 chambres de 16 m<sup>2</sup>. Adaptation de 5% des logements à l'accessibilité handicapé, soit 17 chambres de 25 m<sup>2</sup>.

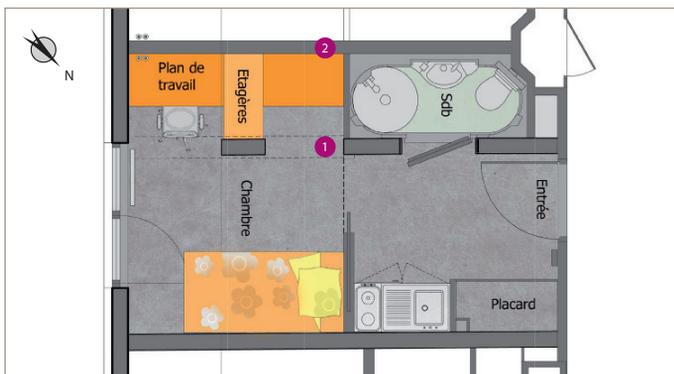
Plan après réhabilitation, chambre type.

1. Les voiles béton existants ont été évidés et conservés comme mur séparatif pour la salle de bain et comme poteaux marquant la limite de l'ancienne façade.
2. Double cloison légère séparative.

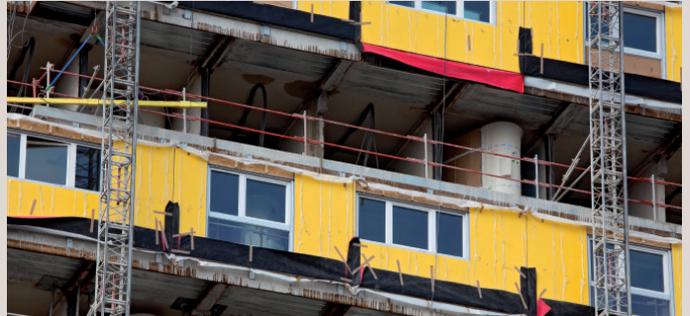
Pare-pluie laissé en attente pour recouvrement protégeant des intempéries le Fermacell des nez de dalle, conformément à son avis technique. L'intégration des menuiseries et des VR en atelier est plus facile à réaliser et assure une parfaite étanchéité à l'air et à l'eau sur un bâtiment d'une telle hauteur.

- Panneau ossature bois courant de 2,25 m x 3,60 m (5 m pour les plus grands). Charge maximum de 65 kg/m<sup>2</sup>, soit un poids de 530 kg environ.
- Accroche des panneaux entre deux ferrures mécano-soudées fixées au plancher bas et haut.
- La liaison entre panneaux est assurée aux jonctions verticales.
- Raccord du pare-vapeur par recouvrement grâce au BA18 laissé en attente au droit des liaisons de mur ossature bois.

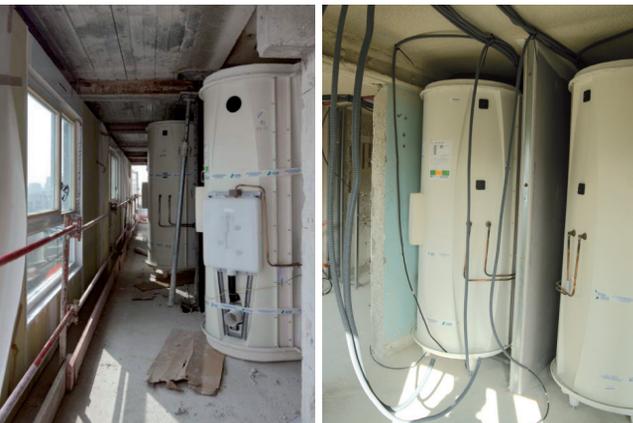
Cabines salle de bain, préfabriquées aux cotes des nouvelles chambres, 90 cm intérieur.

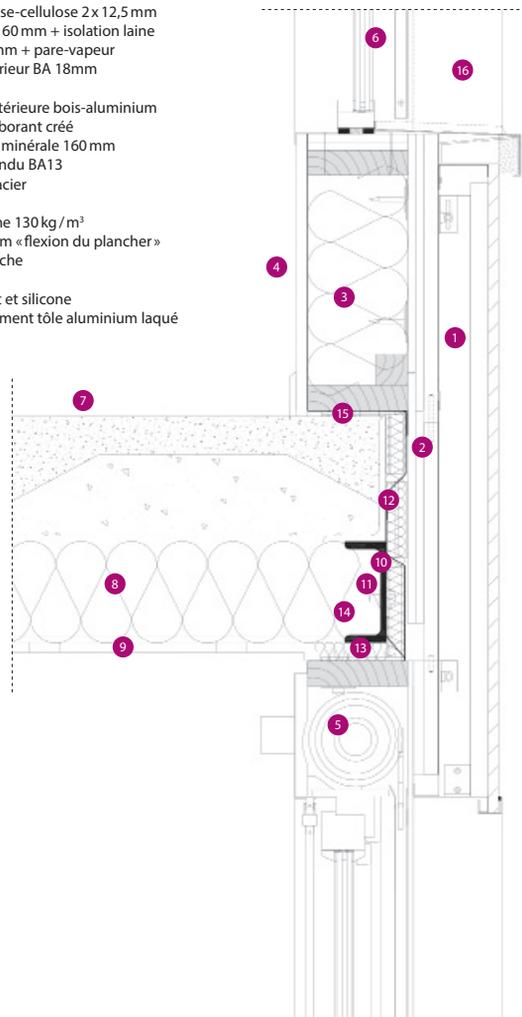
#### Coupe verticale sur liaison mur / plancher

Plan EXE entreprise SETAL

- 1\_ Revêtement extérieur Danpalon® 16 mm sur connecteur métallique + lame d'air ventilée + tasseaux bois 40 x 30 mm + tôle acier jaune + pare-pluie
- 2\_ Plaque de gypse-cellulose 2x 12,5 mm
- 3\_ Montant 40 x 160 mm + isolation laine de verre 160 mm + pare-vapeur
- 4\_ Parement intérieur BA 18 mm
- 5\_ Volet roulant
- 6\_ Menuiserie extérieure bois-aluminium
- 7\_ Plancher collaborant créé
- 8\_ Isolation laine minérale 160 mm
- 9\_ Plafond suspendu BA13
- 10\_ Poutre en U acier
- 11\_ Fer de rive
- 12\_ Laine de roche 130 kg/m<sup>3</sup>
- 13\_ Jeux de 20 mm « flexion du plancher » + laine de roche
- 14\_ Flocage
- 15\_ Fond de joint et silicone
- 16\_ Joue / ébrasement tôle aluminium laqué

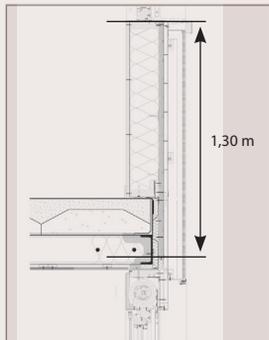
- Isolation A2s3,d0 et BA 18 fixé sur ossature sans lame d'air.

Le C+D doit être  $\geq$  à 1,30 m. Deux cas de figure :

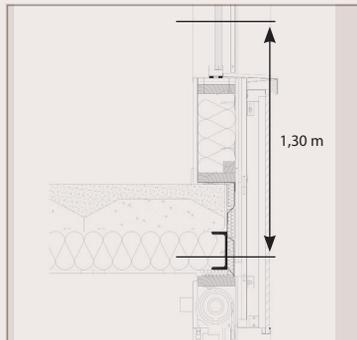
- Châssis fixe acier PF 1/2h avec PV + avis de chantier pour support bois.
- Retournement du Fermacell sur la lisse haute.

- Au droit des nez de dalle, laine de roche comprimée et continuité des plaques de Fermacell, posées in situ.
- Sous le plancher collaborant, flocage de la poutre en U de rive pour un CF 1h puis calfeutré par un BA18.
- Entre la poutre en U de rive et la lisse haute du panneau inférieur, laine de roche pour compenser la flexion du plancher.
- Aux jonctions verticales des panneaux ossature bois, deux joints mousse CF 10 min.
- Le polycarbonate alvéolaire assure à minima une réaction au feu Cs3, d0 (M2).
- La plaque en acier laquée jaune ne participe pas au C+D. Elle est uniquement esthétique.

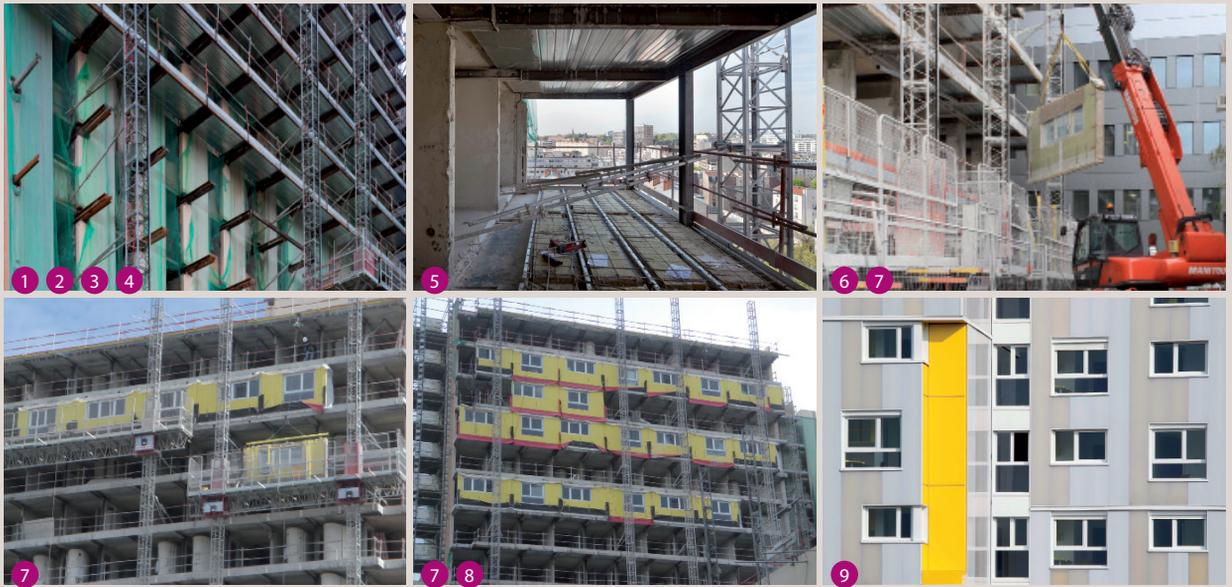
# Méthodologie chantier façade bois

- 1\_Evacuation des menuiseries existantes
- 2\_Fixation des poutres en U sur voiles intérieurs. Passage à travers les ouvertures existantes
- 3\_Pose d'un filet de protection à la poussière
- 4\_Dépose des allèges existantes par l'intérieur
- 5\_Mise en place des bacs métalliques et coulage des planchers bétons, depuis les bi-mâts

- 6\_Acheminement des cabines salle de bain par les plateformes bi-mâts
- 7\_Acheminement des murs ossatures bois par les bi-mâts. Ils sont posés en quinconce pour permettre l'accrochage du treuil de levage en nez de dalle
- 8\_Pose du Fermacell et recouvrement du pare-pluie
- 9\_Pose du complexe de revêtement extérieur ventilé de type Danpalon\*

Intervention : les voiles verticaux existants sont moisés avec des poutres U ①, qui portent ensuite un plancher Cofradalle® ②.

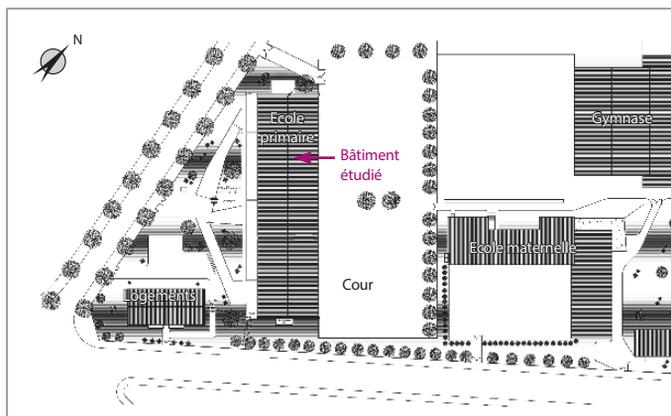
Plan de masse. Le groupe scolaire comporte une école primaire, une école maternelle, un gymnase et des logements de fonction. Seule l'école primaire est réhabilitée.

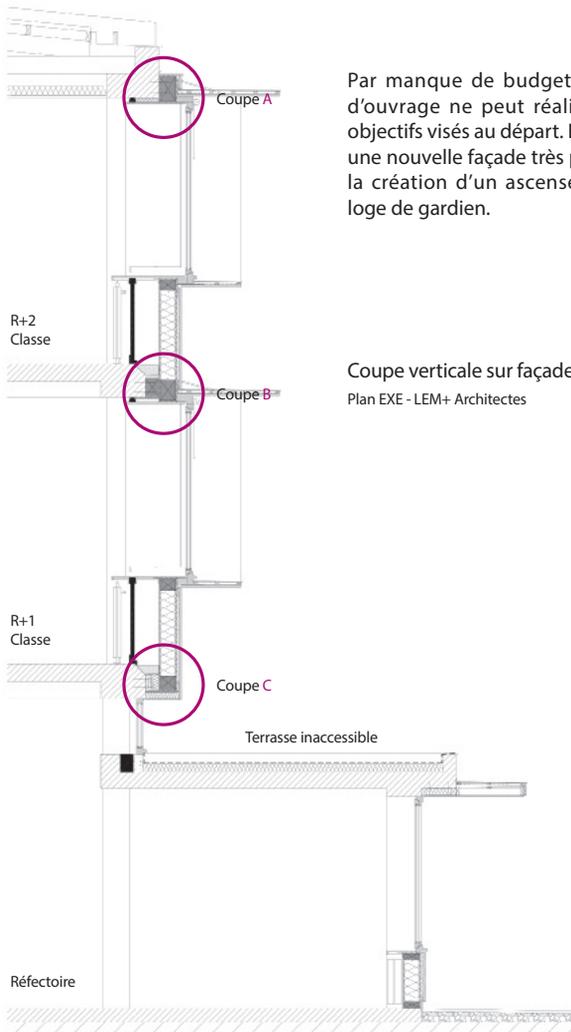
Coupe verticale sur façade sud-ouest  
Plan EXE - LEM+ Architectes

Par manque de budget, la maîtrise d'ouvrage ne peut réaliser tous les objectifs visés au départ. Elle privilégie une nouvelle façade très performante, la création d'un ascenseur et d'une loge de gardien.

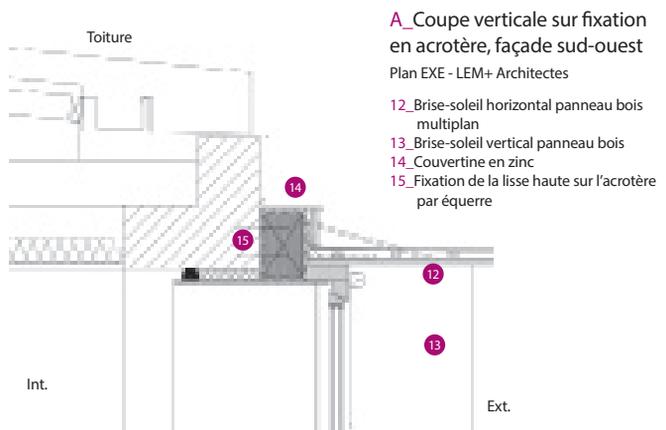
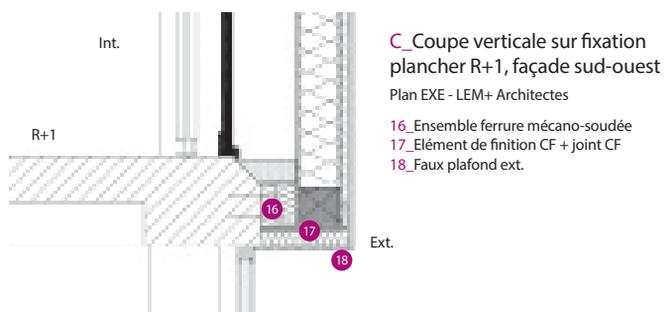
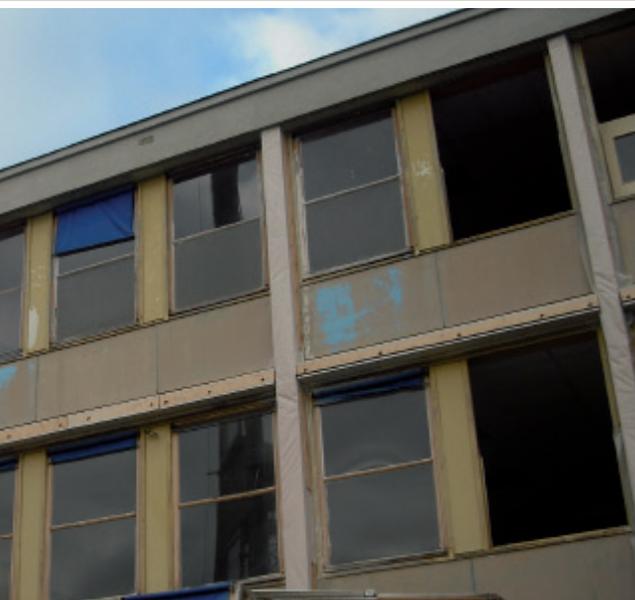
Il y a trois points d'ancrage par panneau :

- ferrure mécano-soudée prenant appui en about du plancher R+1, reprenant la charge du panneau. L'alignement vertical avec l'acrotère est repris par une pièce BLC fixée en partie basse du panneau.
- support intermédiaire en poutre BLC fixée en rive de plancher R+2 reprenant l'alignement vertical avec l'acrotère. Pièce massive et filante assurant le calfeutrement du vide d'air.
- équerre métallique fixée en acrotère reprenant la lisse haute du panneau.

Les supports intermédiaires BLC sont fixés préalablement sur les nez de plancher, simultanément à la dépose des fenêtres.

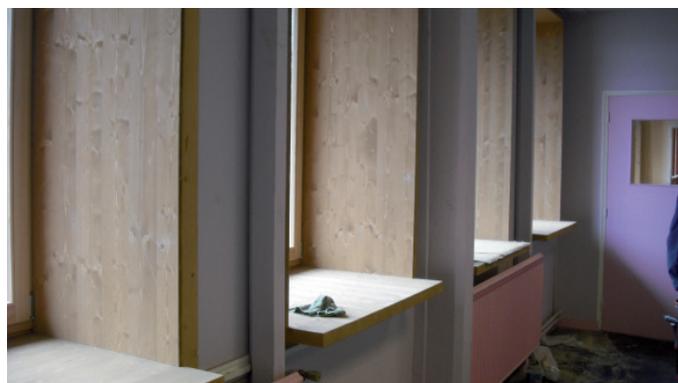
Les tableaux des menuiseries sont habillés de panneaux multiplis prédécoupés en atelier.

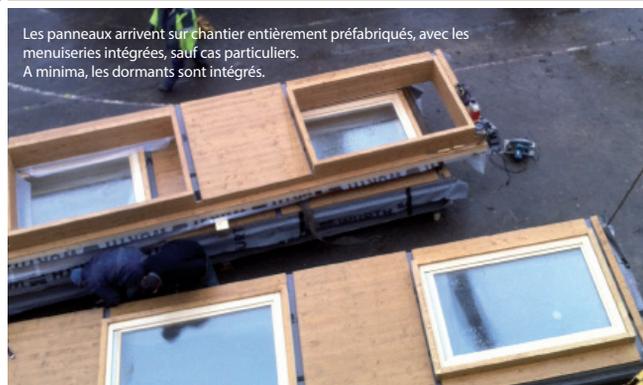
Les panneaux arrivent sur chantier entièrement préfabriqués, avec les menuiseries intégrées, sauf cas particuliers. A minima, les dormants sont intégrés.

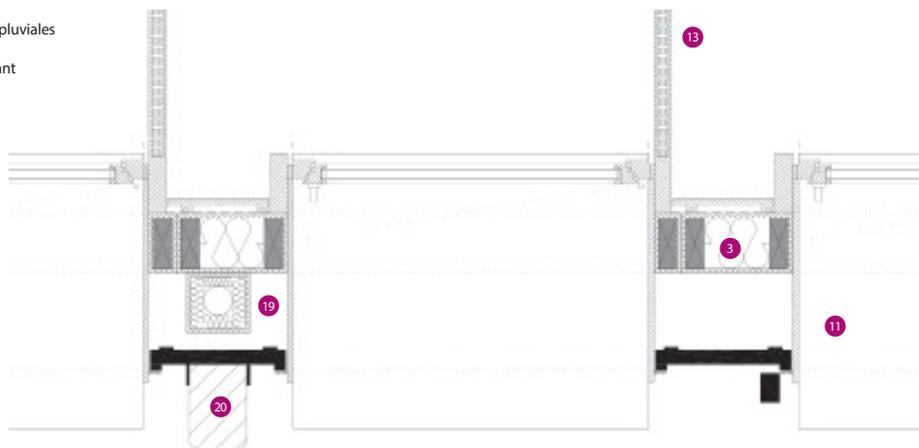
Plan EXE - LEM+ Architectes

- 19\_ Descente des eaux pluviales encoffrée
- 20\_ Poteau béton existant

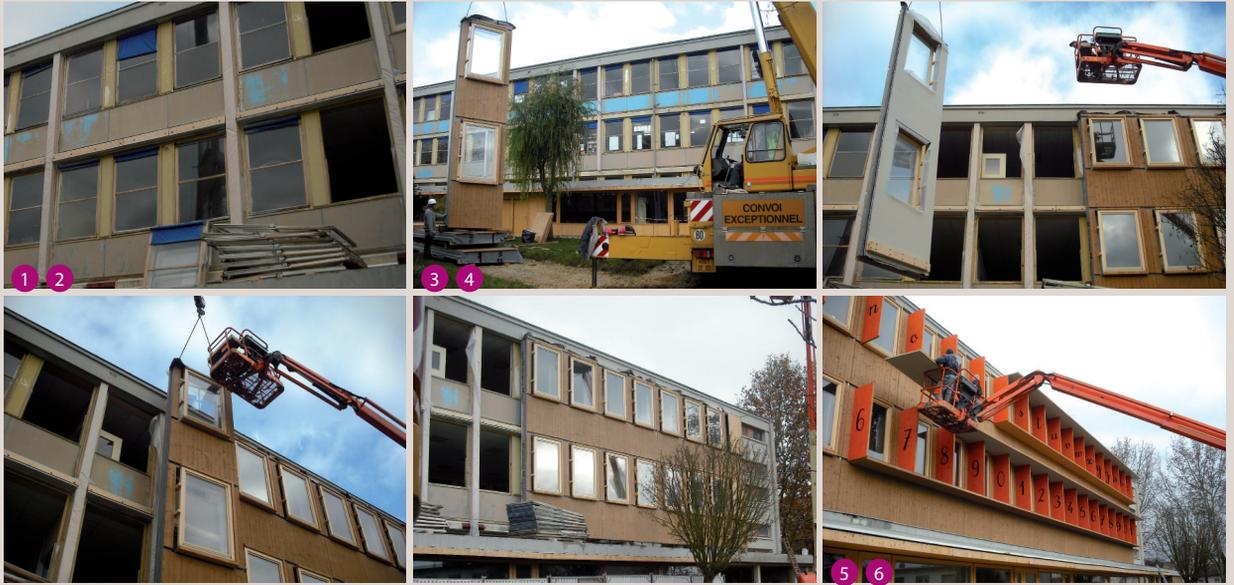
# Méthodologie chantier façade bois

- 1\_Mise en place des supports de fixations sur les nez de plancher et encoffrement des descentes d'EP
- 2\_Dépose des menuiseries existantes
- 3\_Mise en œuvre des panneaux ossature bois préfabriqués
- 4\_Pose de l'ossature bois rapportée sur voile béton (murs pignons)
- 5\_Fixation des brise-soleil
- 6\_Réalisation de l'habillage intérieur des tableaux et voussures

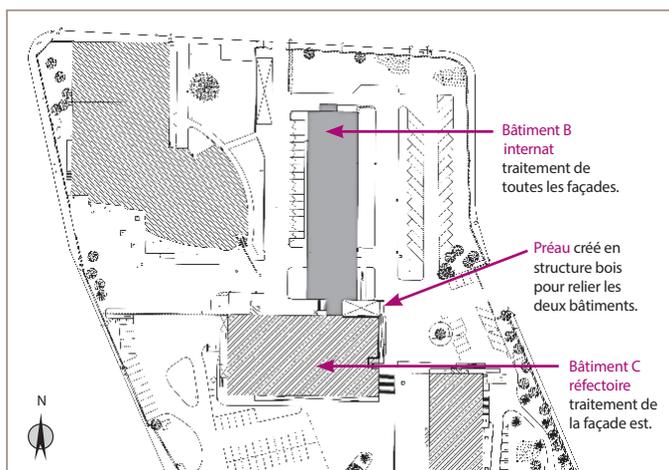
Plan de masse. Bâtiment B étudié.

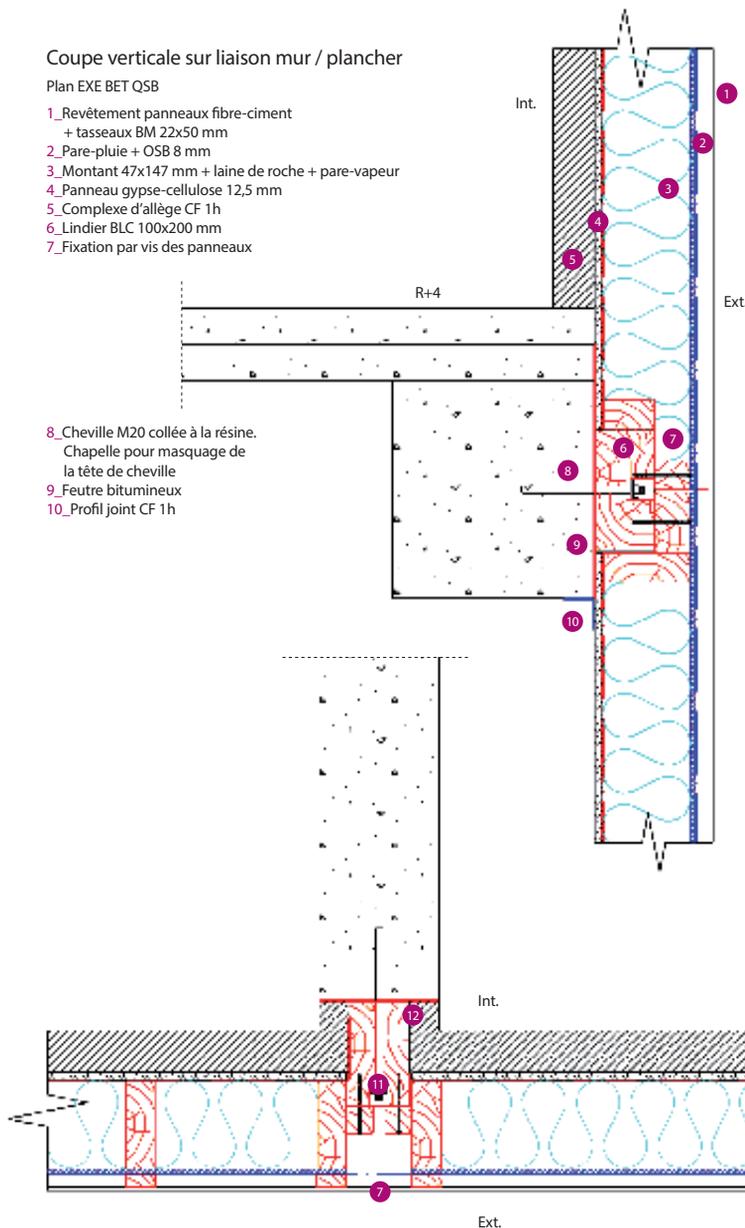
- 1\_ Revêtement panneaux fibre-ciment + tasseaux BM 22x50 mm
- 2\_ Pare-pluie + OSB 8 mm
- 3\_ Montant 47x147 mm + laine de roche + pare-vapeur
- 4\_ Panneau gypse-cellulose 12,5 mm
- 5\_ Complexe d'allège CF 1h
- 6\_ Lindier BLC 100x200 mm
- 7\_ Fixation par vis des panneaux

- 8\_ Cheville M20 collée à la résine. Chapelle pour masquage de la tête de cheville
- 9\_ Feutre bitumineux
- 10\_ Profil joint CF 1h

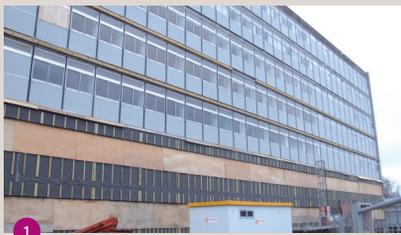
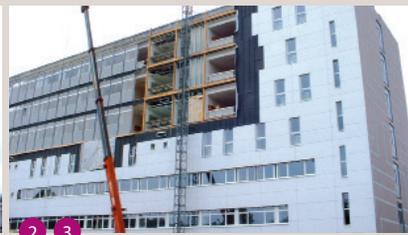
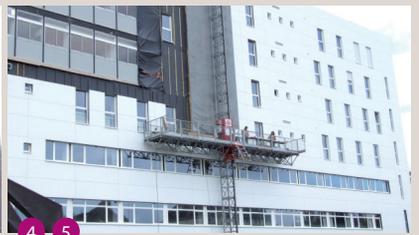
## Méthodologie chantier façade bois

- 1\_Pose et ancrage des linders sur la structure existante débordante
- 2\_Dépose des façades existantes

Préalablement à toutes déposes des façades existantes, les nez de dalle sont repris pour retrouver une parfaite planimétrie de surface et un aplomb acceptable sur la hauteur du bâtiment. Des linders en Douglas fixés sur les nez de dalle et les poteaux, sont ancrés par des chevilles chimiques sur les bétons, dont la résistance a été testée par des essais à l'arrachement.

Ces linders forment un cadre, respectant les cotes de la structure existante et deviennent support de chaque panneau ossature bois préfabriqué aux dimensions exactes de celui-ci. Les panneaux ont donc des gabarits variables.

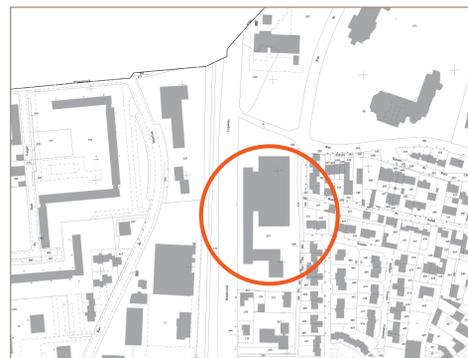
Plan cadastral, terrain de 11 000 m<sup>2</sup>, sis 25 boulevard Copernic à Angers.

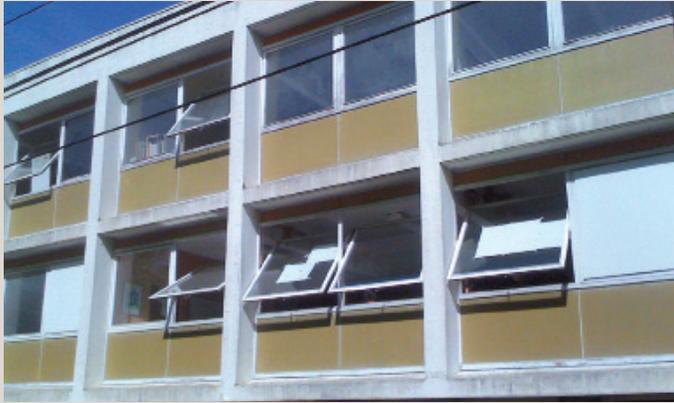
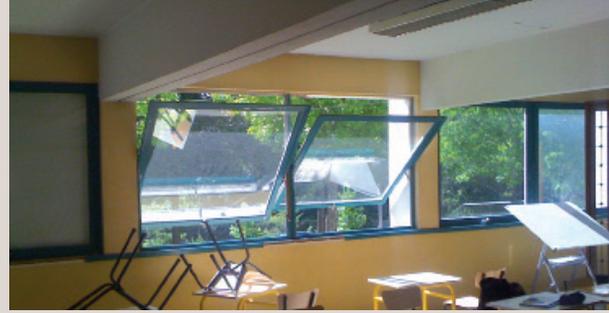
Structure : poteaux tramés tous les 3,60 m, poutres et planchers en béton armé. Les panneaux de façade menuisés avec châssis simple vitrage et allèges en panneaux amiante-ciment, sont en retrait de 40 cm par rapport aux nez de dalles. Plancher haut formant la toiture terrasse. Les poutres transversales ont une retombée importante de 41 cm à chaque niveau.

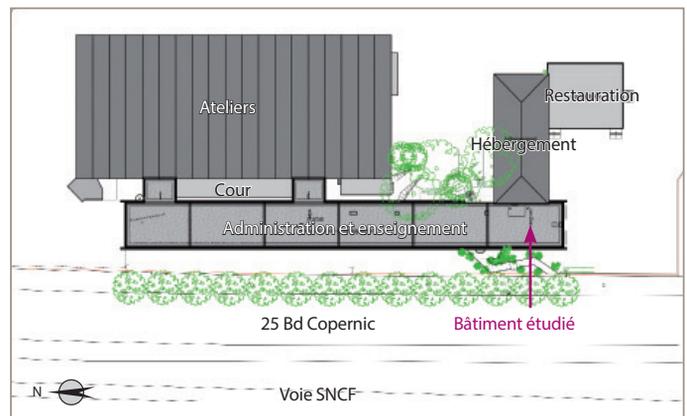
Plan de masse du site de formation.

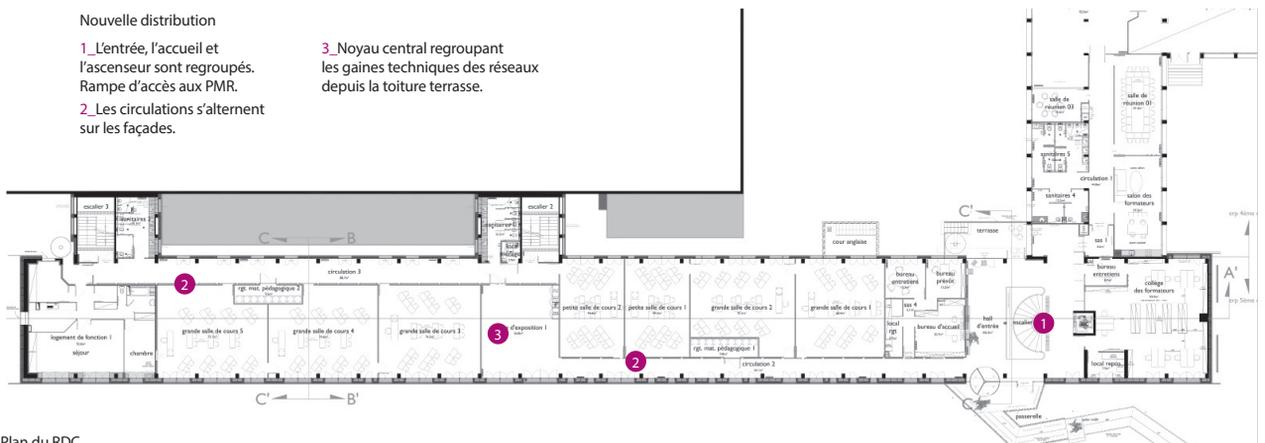
Plan du RDC

2\_ Les circulations s'alternent sur les façades.

3\_ Noyau central regroupant les gaines techniques des réseaux depuis la toiture terrasse.

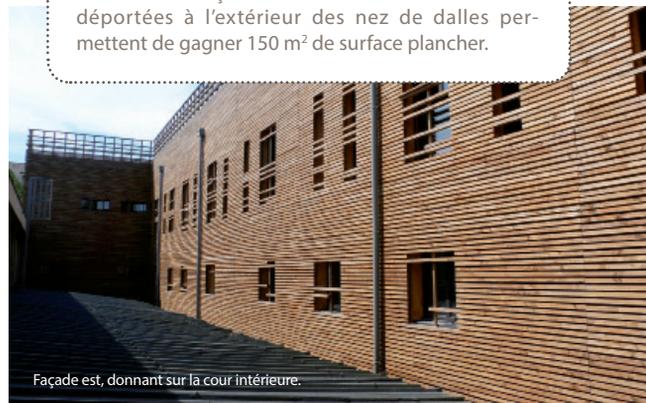
Façade est, donnant sur la cour intérieure.

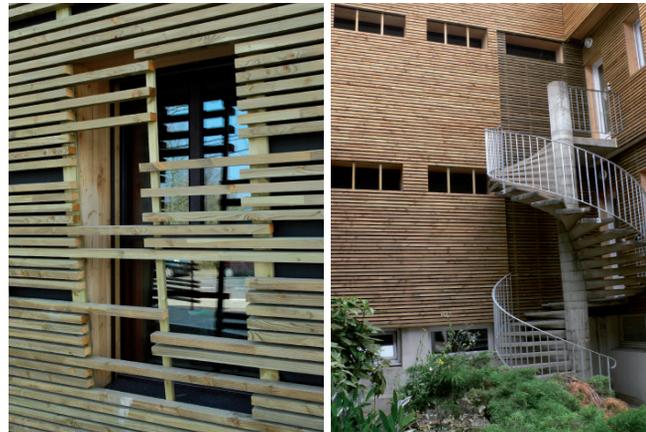
Façade ouest, tasseaux bois formant brise-soleil. Les allèges vitrées redonnent une vue aux élèves en position assise.

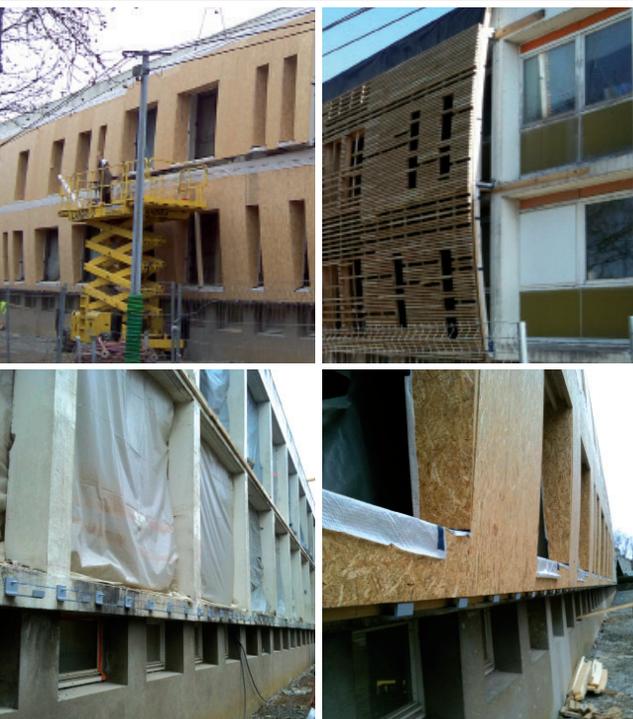
En pied de façade, les panneaux sont ancrés sur des ferrures en « U ».

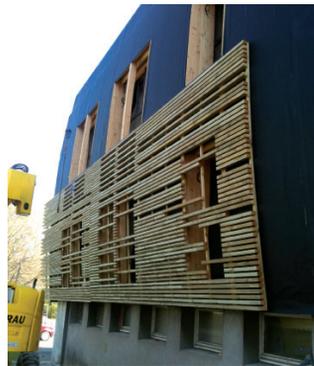
Éléments préfabriqués du revêtement extérieur jusqu'à 10 m. Bardage bois Douglas, traité en autoclave, pose à claire-voie horizontale.

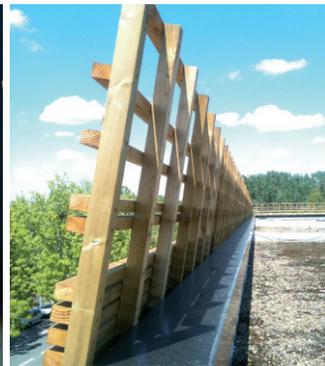
Le garde corps de la toiture-terrasse est réalisé par le prolongement des éléments préfabriqués de bardage bois. Tasseaux cintrés sur gabarit.

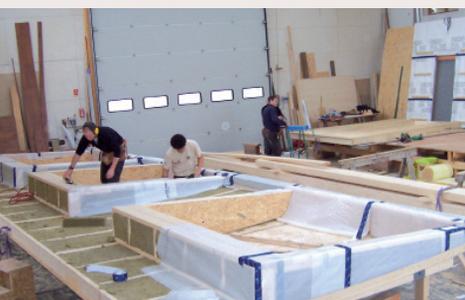
- Montants des panneaux en lamellé-collé courbe avec un entraxe de 60 cm.
- Les retours droits formant les cadres de fenêtre sont isolés.
- Installation du pare-vapeur en atelier.

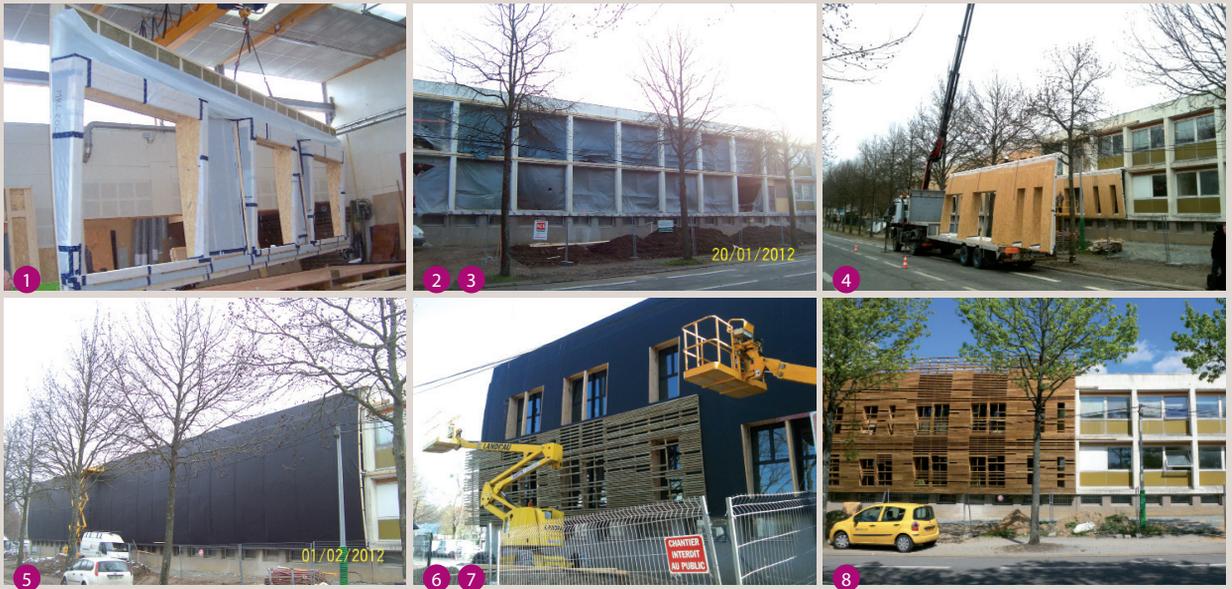
- 1\_Fabrication des panneaux en atelier avec l'isolation et le pare-vapeur intégrés
- 2\_Dépose des façades existantes, protection par bâches
- 3\_Pose des ferrures et lisses bois sur les nez de dalle de la structure existante
- 4\_Mise en place des panneaux ossature bois, RDC, R+1 et acrotère
- 5\_Pose du pare-pluie Stamisol collé en continu. Puis pose des menuiseries extérieures depuis l'intérieur, protection par le pare-pluie
- 6\_Habillage des tableaux des menuiseries extérieures
- 7\_Pose des éléments préassemblés du revêtement extérieur
- 8\_Phase 1 terminée. La phase 2 est en attente

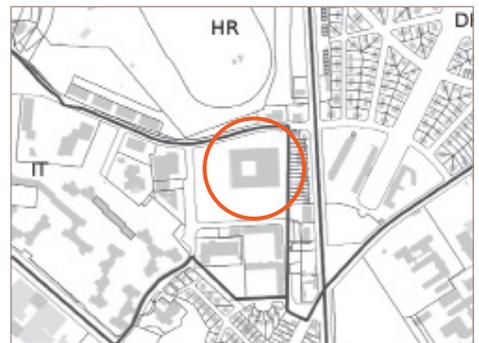
Plan cadastral, terrain de 22 000 m<sup>2</sup> sis, avenue Robert Schuman à Reims

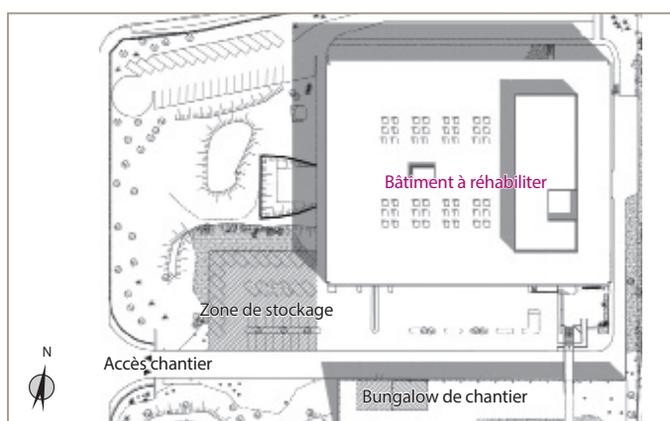
Plan de masse. Bâtiment existant et installation de chantier.

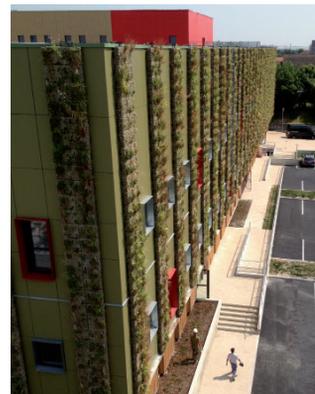
Façade sud, panneau composite et végétalisation.

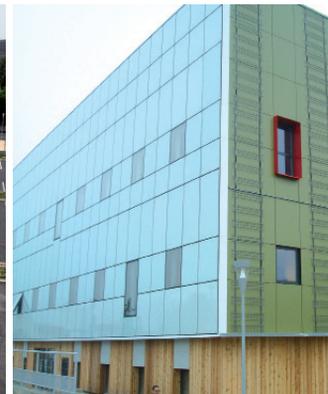
Façade nord, aluminium et verre.

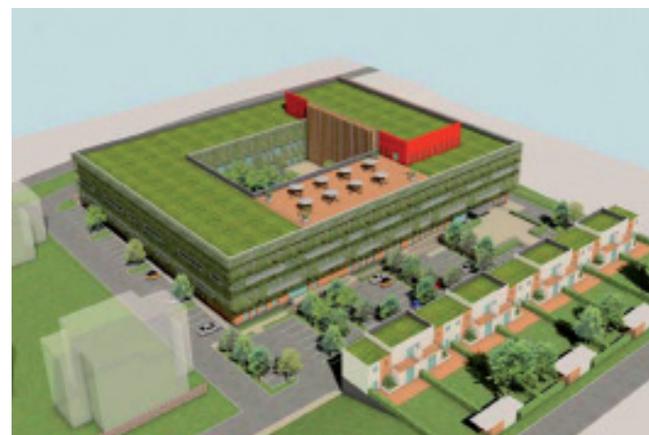
Image de synthèse du projet global.

- 1\_Création d'un patio de 900 m<sup>2</sup>.
- 2\_Couloirs situés au centre des nouvelles ailes.
- 3\_Tous les bureaux bénéficient d'une lumière naturelle.
- 4\_Ouverture de trémies pour ascenseurs et escaliers.

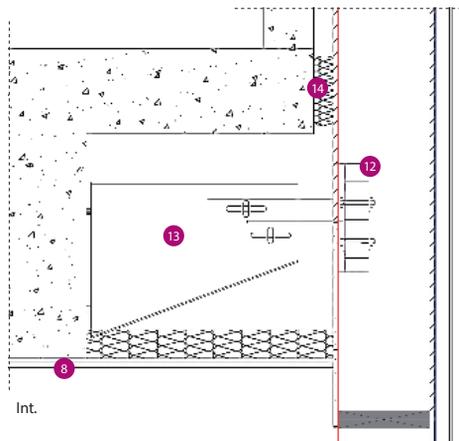
### B\_Coupe verticale sur fixation haute des panneaux du R+2

Plan EXE - entreprise Le Bâtiment Associé

- 8\_Doublage CF 30 min, 1 plaque de BA13
- 12\_Poutre LC 300x100 mm
- 13\_Console métallique soudée
- 14\_Laine de roche 70 kg/m³ ép. 80 mm

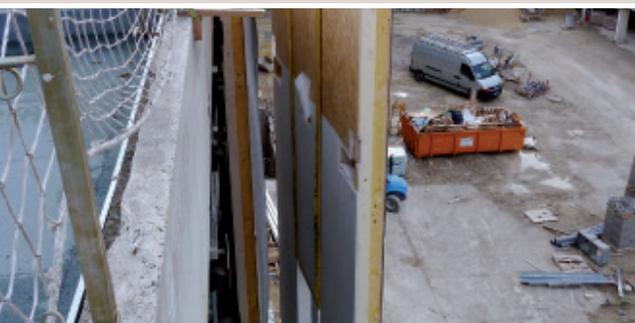
Réservations dans les panneaux ossature bois pour fixation.

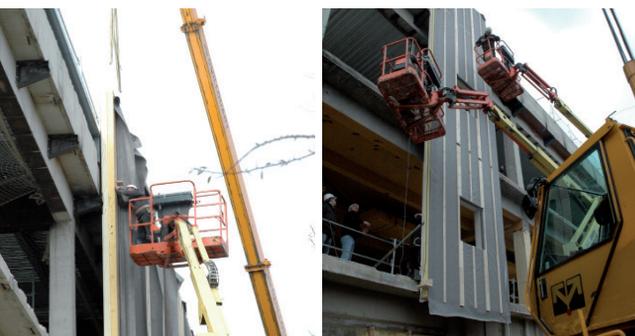
Fixation des panneaux en partie haute et basse.
