# Réhabilitation solutions bois

COLLECTION  
Retour d'expériences<sup>©</sup>

**CNDB**  
LE BOIS AVANCE.

## Quartier "La Nacelle" à Corbeil-Essonnes (91)

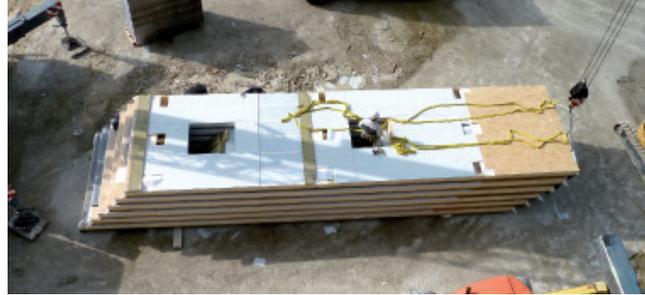
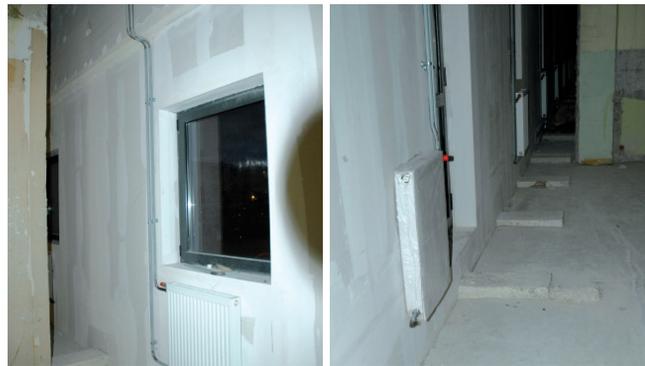
La distribution des réseaux se fait en apparent, car la façade est fermée, sans contre cloison technique.

Encoffrement en béton des ferrures.

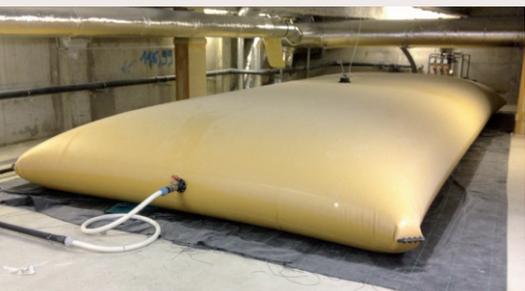
Cuve de 80 m<sup>3</sup> installée pour la récupération des EP sur le plancher existant du R+3.

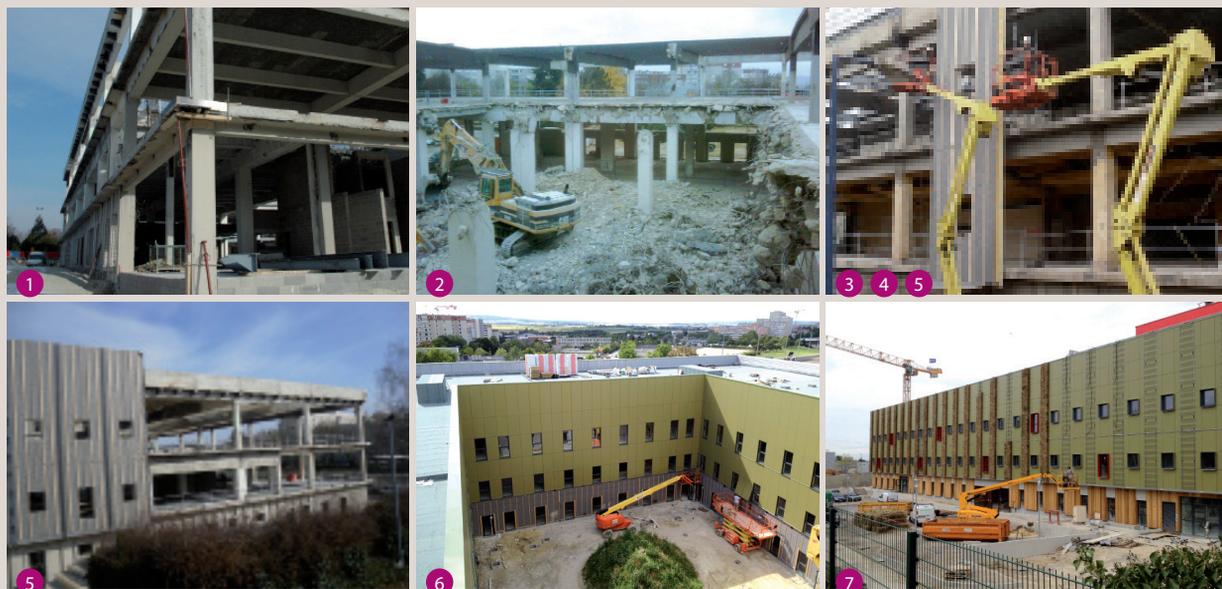
## Méthodologie chantier façade bois

- 1\_ Dépose des murs rideaux existants
- 2\_ Démolition de la structure béton et création du patio
- 3\_ Mise en place des nouveaux planchers
- 4\_ Pose des ferrures sur la poutre maîtresse en partie haute puis sur les abouts de dalle des 2 niveaux inférieurs
- 5\_ Mise en place des panneaux ossature bois
- 6\_ Pose des menuiseries extérieures puis du revêtement extérieur
- 7\_ Mise en place de la végétalisation

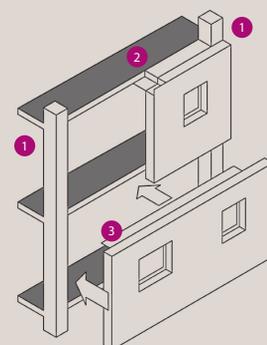
## Ex 1 100 logements collectifs R+3 à R+5 à Corbeil-Essonnes (91)

Fixations : les dalles béton ne peuvent pas porter de charges, les panneaux sont donc repris sur les poteaux verticaux ① par des fers cornières ; le panneau de Kerto côté intérieur participe à la raideur du composant. Pour assurer la continuité de la dalle jusqu'au panneau, tout en gardant ses propriétés coupe feu et acoustique, un béton complété d'une laine de roche ② est placé sur un fond de coffrage ③ prévu dans la préfabrication des panneaux.

Sécurité vis-à-vis du feu : le panneau de Kerto qui reste apparent côté intérieur permet d'atteindre une résistance au feu de 1 heure. Au delà, c'est la poutre de Kerto en doublure qui assure la tenue de l'ensemble.

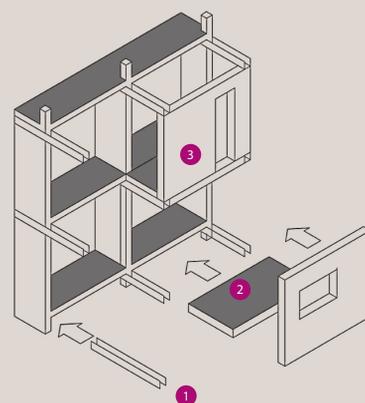
## Ex 4 271 chambres étudiantes R+14 et R+15 à Paris (75)

Intervention : les voiles verticaux existants sont moisés avec des poutres U ①, qui portent ensuite un plancher Cofradalle® ②.

Fixations : des ferrures fixées aux nez des planchers prennent en sandwich chaque panneau. Une liaison mécanique assure la jonction verticale des panneaux.

Sécurité vis-à-vis du feu : les parois avec ouverture sont doublées face extérieure de 2 plaques de Fermacell de 12,5 mm et face intérieure d'un BA18. Les châssis fixes en acier participant au C+D ont un PV et avis de chantier pour support bois. Joints coupe feu aux liaisons verticales entre panneaux.

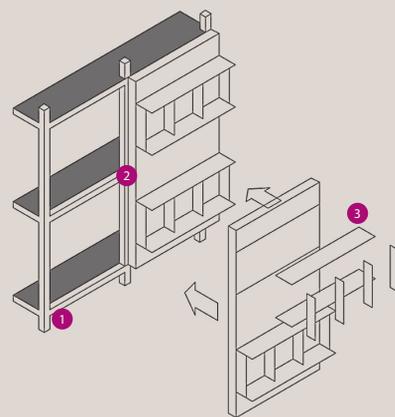
Ex 5 Ecole élémentaire Henri Wallon R+2  
à Montreuil (93)

Fixations : un lindier en lamellé-collé fixé au R+1 permet de reprendre l'aplomb de l'acrotère, des ferrures mécano-soudées fixées sur celui-ci reprennent la charge des panneaux ①. Les brise-soleil sont posés in situ ③.

Sécurité vis-à-vis du feu : une plaque de Fermacell de 15 mm encapsule les 6 faces du panneau pour un coupe feu de 1h. Une poutre en lamellé-collé ② recoupe la lame d'air au droit du R+2, complétée de joints intumescents.

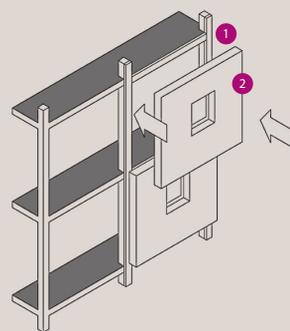
Ex 6 Lycée Auguste Pavie R+6  
à Guingamp (22)

Fixations : les nez de dalles ont été repris pour retrouver une parfaite planéité. Des lindiers en Douglas ① sont ancrés dans les poteaux et dalles formant un cadre, dont les dimensions deviendront celles de la préfabrication. Les panneaux ② ont des dimensions variables et leur fixation se fait bois sur bois.

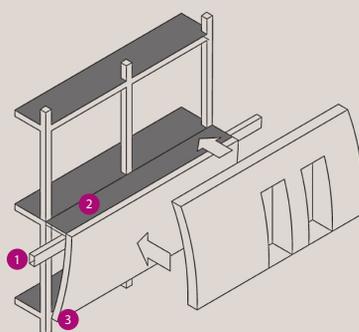
Ex 7 Centre de formation Copernic R+1  
à Angers (49)

Fixations : des ferrures en U portent les façades bois, en pied de façade ③. Lindiers bois fixés en continu au R+1 et acrotère.

Sécurité vis-à-vis du feu : la pièce de lamellé collé horizontale fermant la partie concave ② a une épaisseur de 70 mm pour empêcher le passage du feu dans la cavité et le panneau.

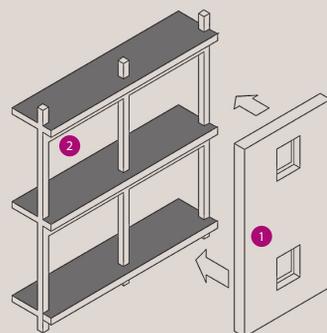
Ex 8 Espace Affaires Polidrome R+3  
à Reims (51)

Fixations : les charges ne pouvant pas être reprises par les dalles en saillie, des consoles sont fixées à la poutre maîtresse au R+2 et viennent porter les panneaux en déport ②.

Sécurité vis-à-vis du feu : un doublage intérieur de 2 plaques de Fermacell assure une résistance au feu d'1h de l'intérieur vers l'extérieur, en-dessous de la dalle. Au droit des planchers béton, une pièce filante bois de 70 mm d'épaisseur empêche le passage du feu dans le panneau. Les ferrures métalliques sont encoffrées.

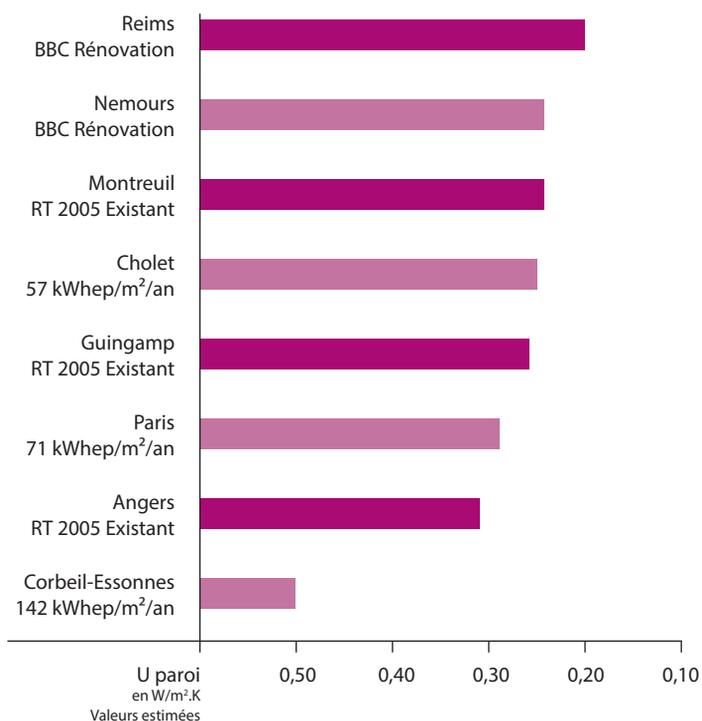
## Coefficient de transmission thermique (U) des parois

Plus le U paroi est faible, plus la performance thermique de la paroi est élevée.

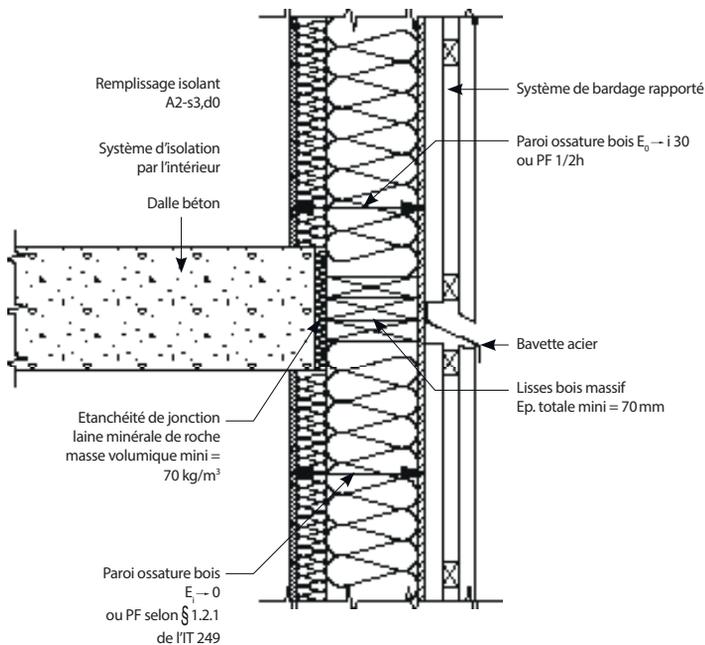
## Propagation du feu par les façades – IT 249

Solution donnée par l'IT 249, permettant de répondre aux 3 exigences de sécurité au feu pour les façades rideaux bois

Concernant l'approche réhabilitation, l'IT 249 du 24 mai 2010 met en avant deux cas de figure. Tout d'abord, les façades rapportées sur la structure existante, qui se traitent conformément au chapitre 2.4 dont 6 solutions sont dédiées au bois. A travers ces schémas, nous avons une base de réflexion, avec des adaptations envisageables, qui pourront être validées par le bureau de contrôle ou par un avis de façade. Ensuite, l'isolation thermique par l'extérieur rapportée sur une façade conservée, qui se traite conformément au chapitre 5, faisant référence à un cadre d'ossature bois, un isolant, un bardage.

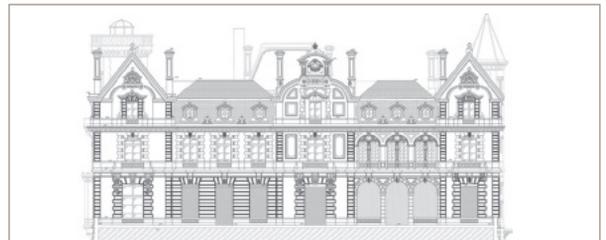
Avec un appareil de type reflex, les photos prises sont recalées entre elles à l'aide d'un logiciel de traitement d'images. Si le temps d'acquisition des données est très faible, les temps de traitement restent conséquents.

Exemple rendu ortho-photo d'une façade.

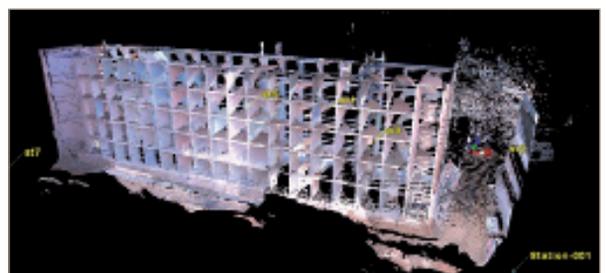
Ce procédé est similaire à la tachéométrie. Le SLT effectue un balayage automatique du bâtiment, en résulte un «nuage de points» traité par un logiciel dédié. Le temps d'acquisition et de traitement varie en fonction de la densité du nuage de points souhaitée. L'ensemble de l'opération peut mettre six jours.

Scan du bâtiment CROUS de Nancy.
