Revalorisation du bâti ancien

MATÉRIAUX DANS LEUR VÉRITÉ

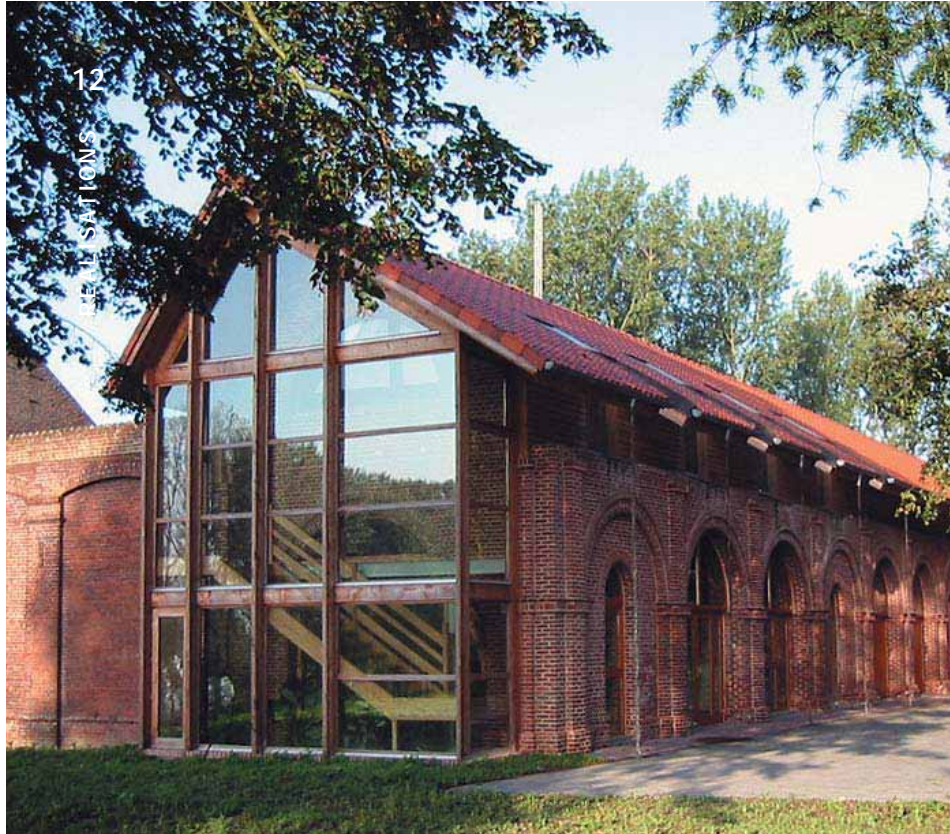
▶ La création d'un pignon vitré à structure en mélèze donne à l'édifice une transparence nouvelle.

lumière et soleil dans ce bâtiment orienté principalement au nord-est. La charpente en lamellé-collé se compose d'arbalétriers courbes disposés de façon asymétrique pour optimiser le volume utile et prendre en compte le mur mitoyen au sud. Les panneaux de toiture industriels ont fait l'objet d'une fabrication spéciale, avec remplacement de l'isolant en polyuréthane par une laine de roche et une sous face revêtue d'une peinture NF Environnement. La partie supérieure de la façade principale présente une rehausse du mur en brique réalisée en ossature bois ; elle est revêtue d'un bardage en mélèze brut de sciage dont la perception préserve parfaitement les proportions de l'ancienne façade en brique percée de onze baies en plein cintre. Une verrière dont l'ossature est aussi en mélèze double le pignon sud pour tirer parti des apports solaires directs. Elle confère aux bureaux légèreté et transparence. ■

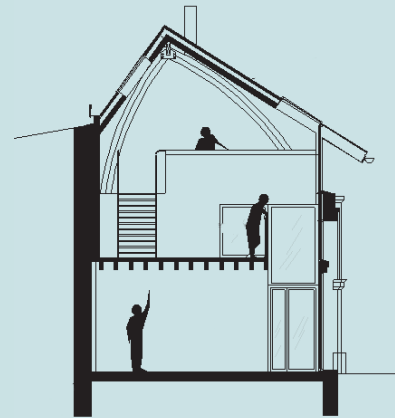
▲ Coupe transversale

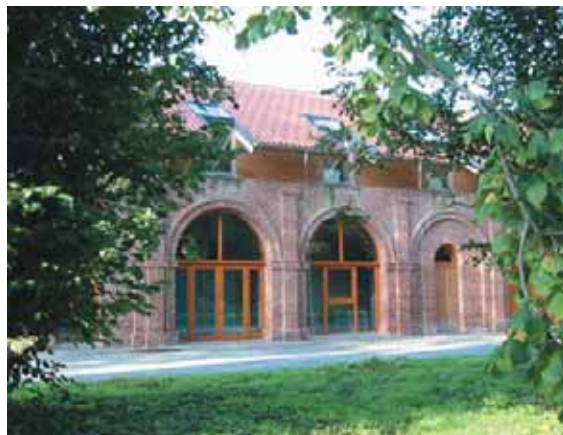
● Les baies en plein cintre ont été conservées et équipées de larges menuiseries bois.
