Maison des enfants dans un parc de loisirs

Dans le cadre du réaménagement progressif d'un parc animalier, un espace dédié aux enfants vient d'être installé au sein d'un bâtiment radicalement transformé.

HABILLAGE UNIFORME EN DOUGLAS

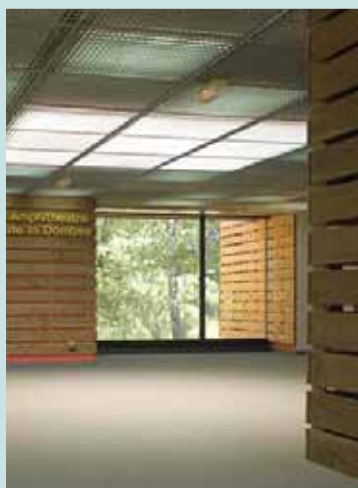
◀ A l'intérieur du hall central, le revêtement de Douglas est identique à celui des façades.

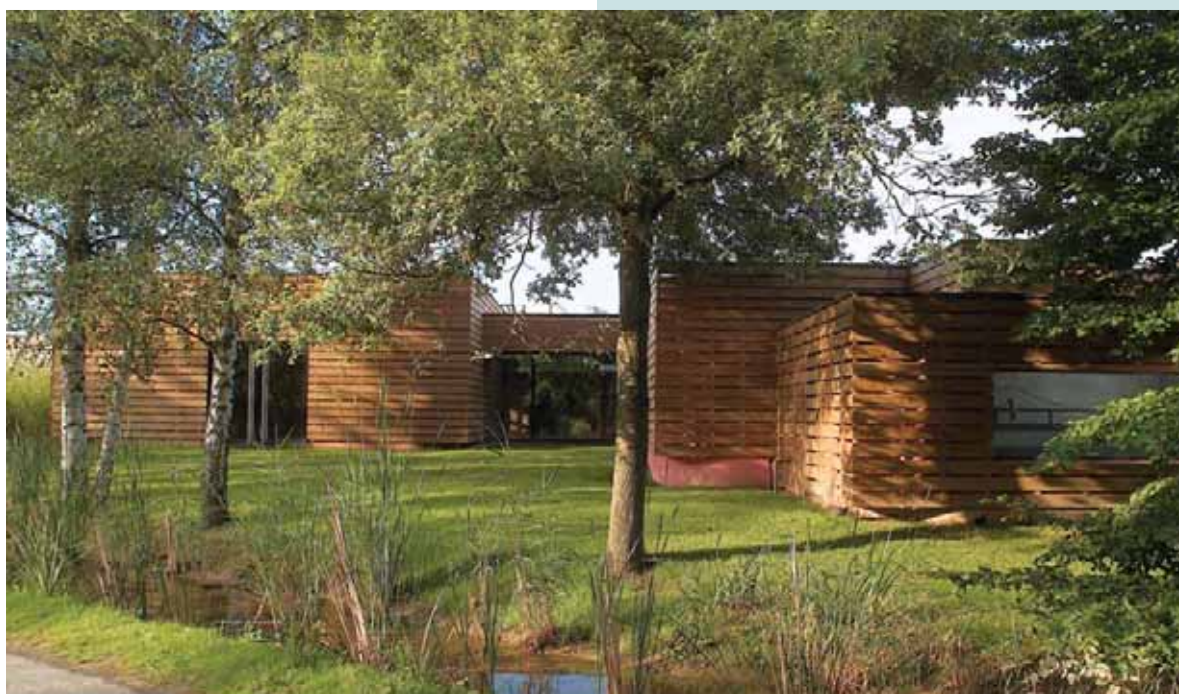
▼ Les façades sont réalisées en lames de Douglas non jointives fixées devant un panneau composite bois-ciment.

Le bâtiment ancien se compose de satellites gravitant autour d'un espace central sur lequel est venu se greffer une extension qui comprend 2 constructions nouvelles, volontairement traitées dans la continuité de l'existant vers l'Ouest. Ces prolongements sont réalisés en ossature bois, dans le même esprit que les constructions de la première tranche de rénovation (*). Un bardage bois horizontal en lames de Douglas non jointives enveloppe l'ensemble des volumes, y compris ceux existants. Cet habillage gomme toute disparité entre l'ancien et le neuf.
